Einsturz des Stadtarchivs in Köln

Dienstag 3. März 2009

Einsturz Stadtarchiv Köln

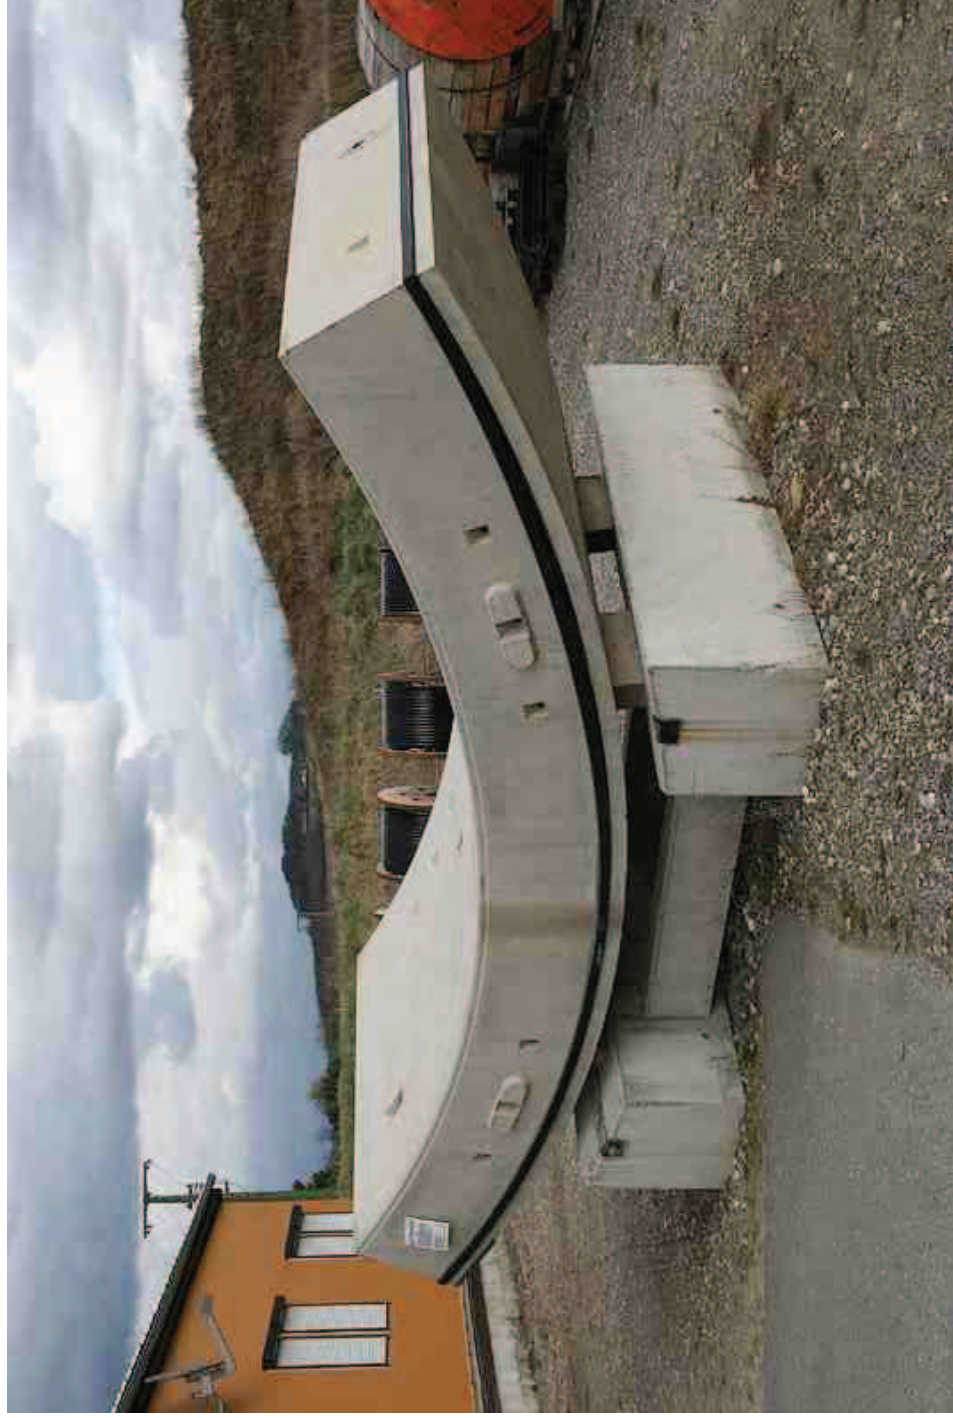
Tübbinge

**Ein Tübbing
zur Herstellung
der Tunnel-
auskleidung**

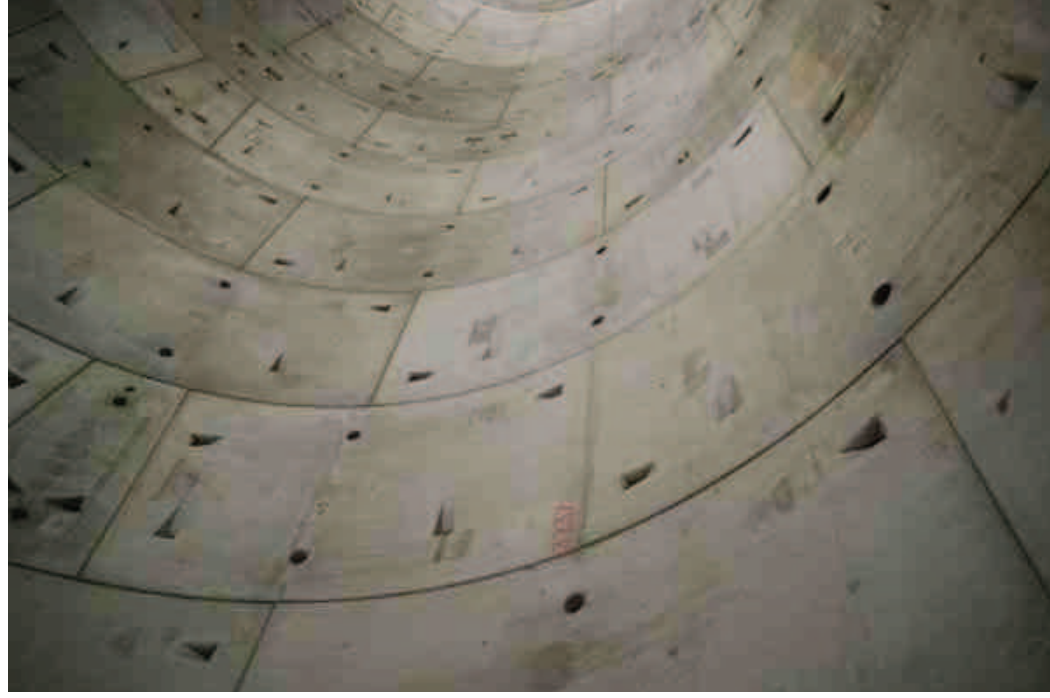
Tübbinge

Fertige Tunnelauskleidung mit Tübbingen

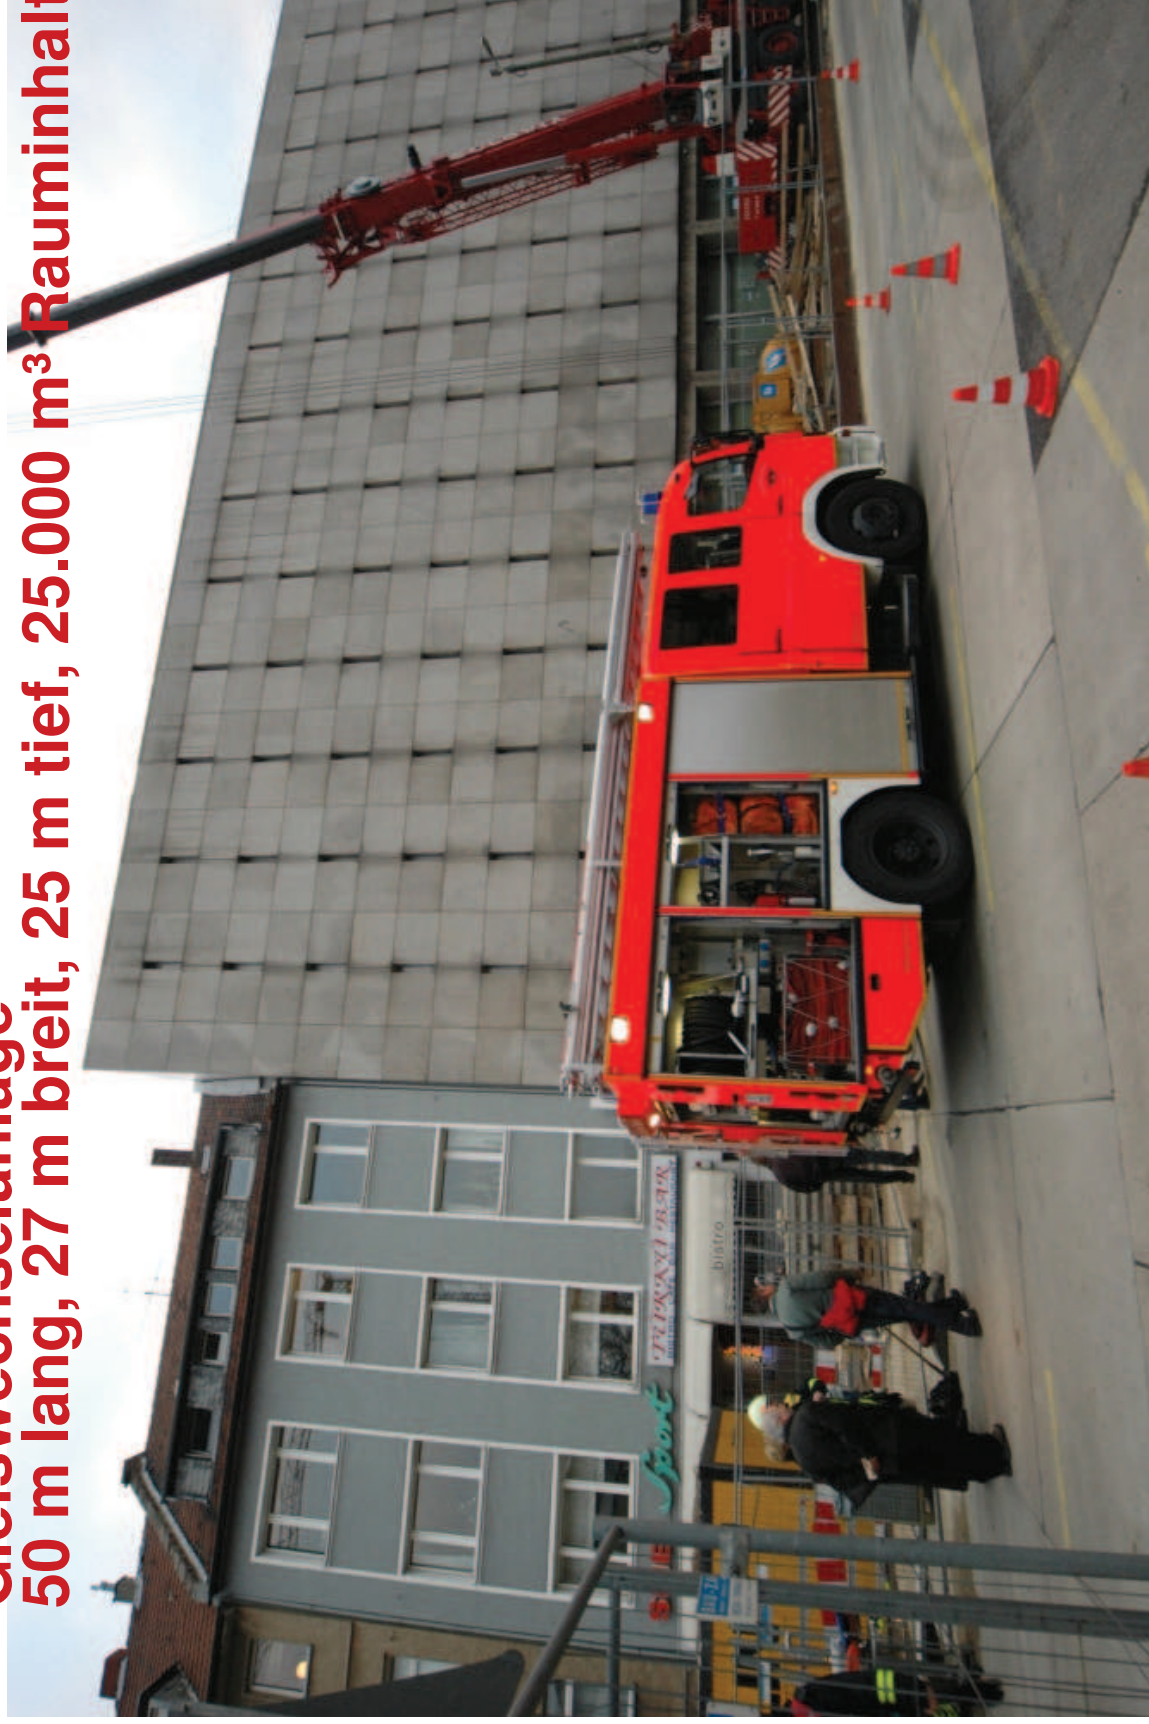
Gleiswechselanlage 50 m lang, 27 m breit, 25.000 m³ Rauminhalt

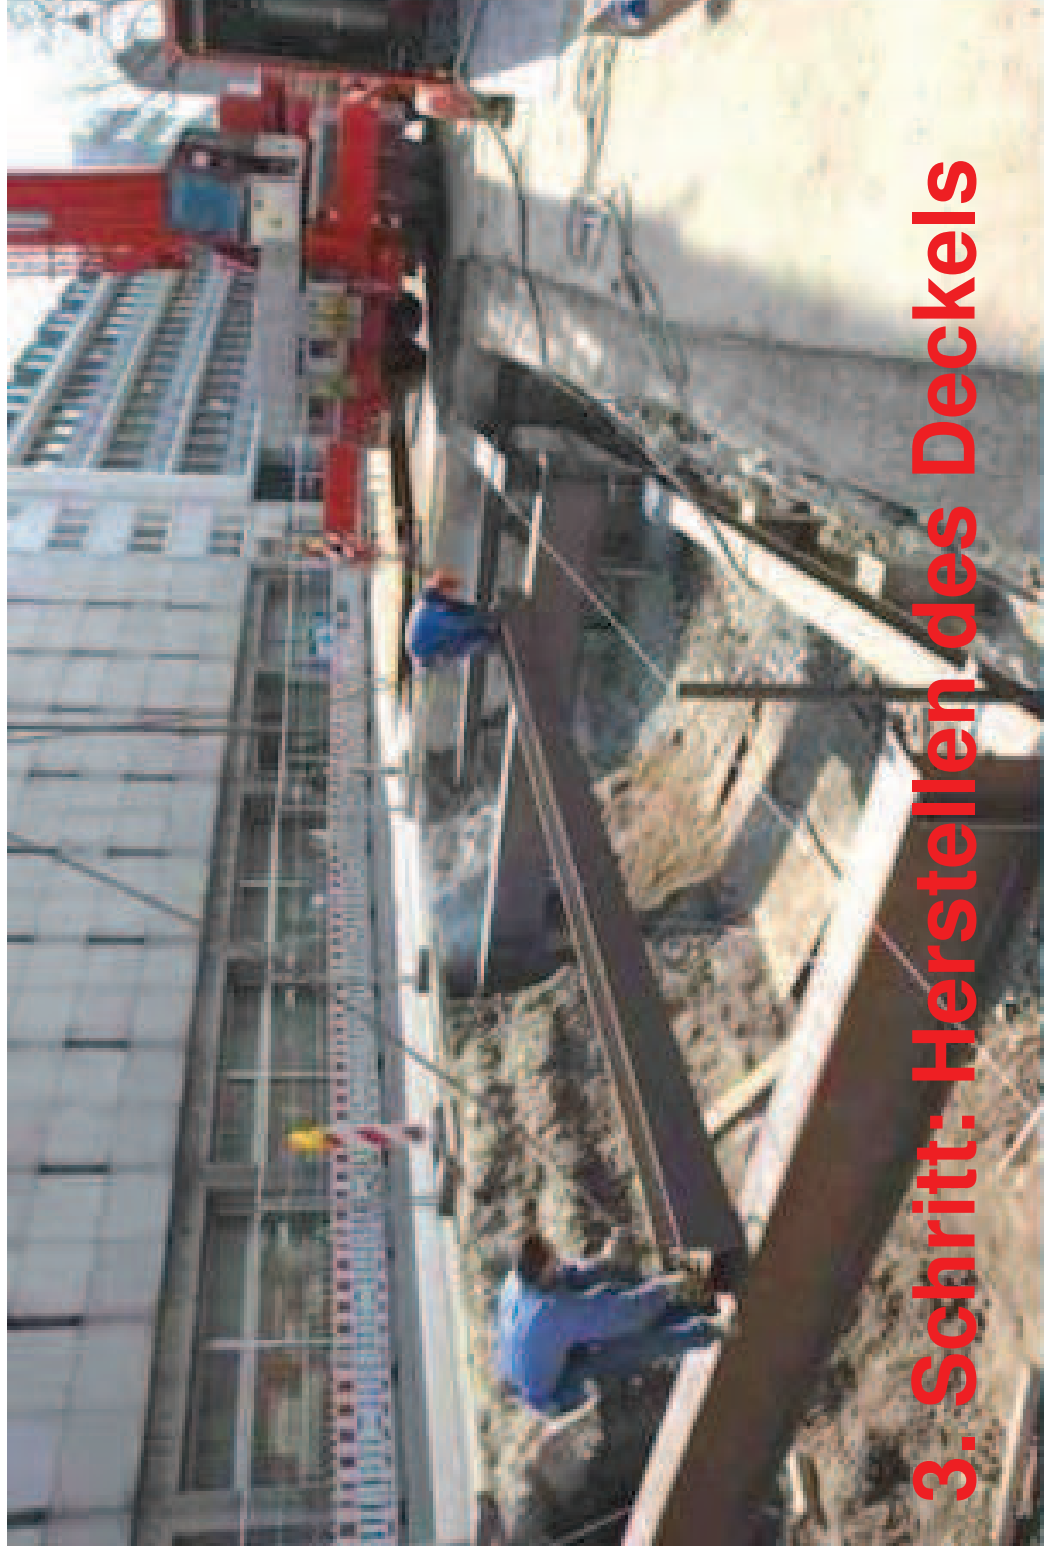
Herstellen des Bauwerks - III

3. Schritt: Herstellen des Deckels

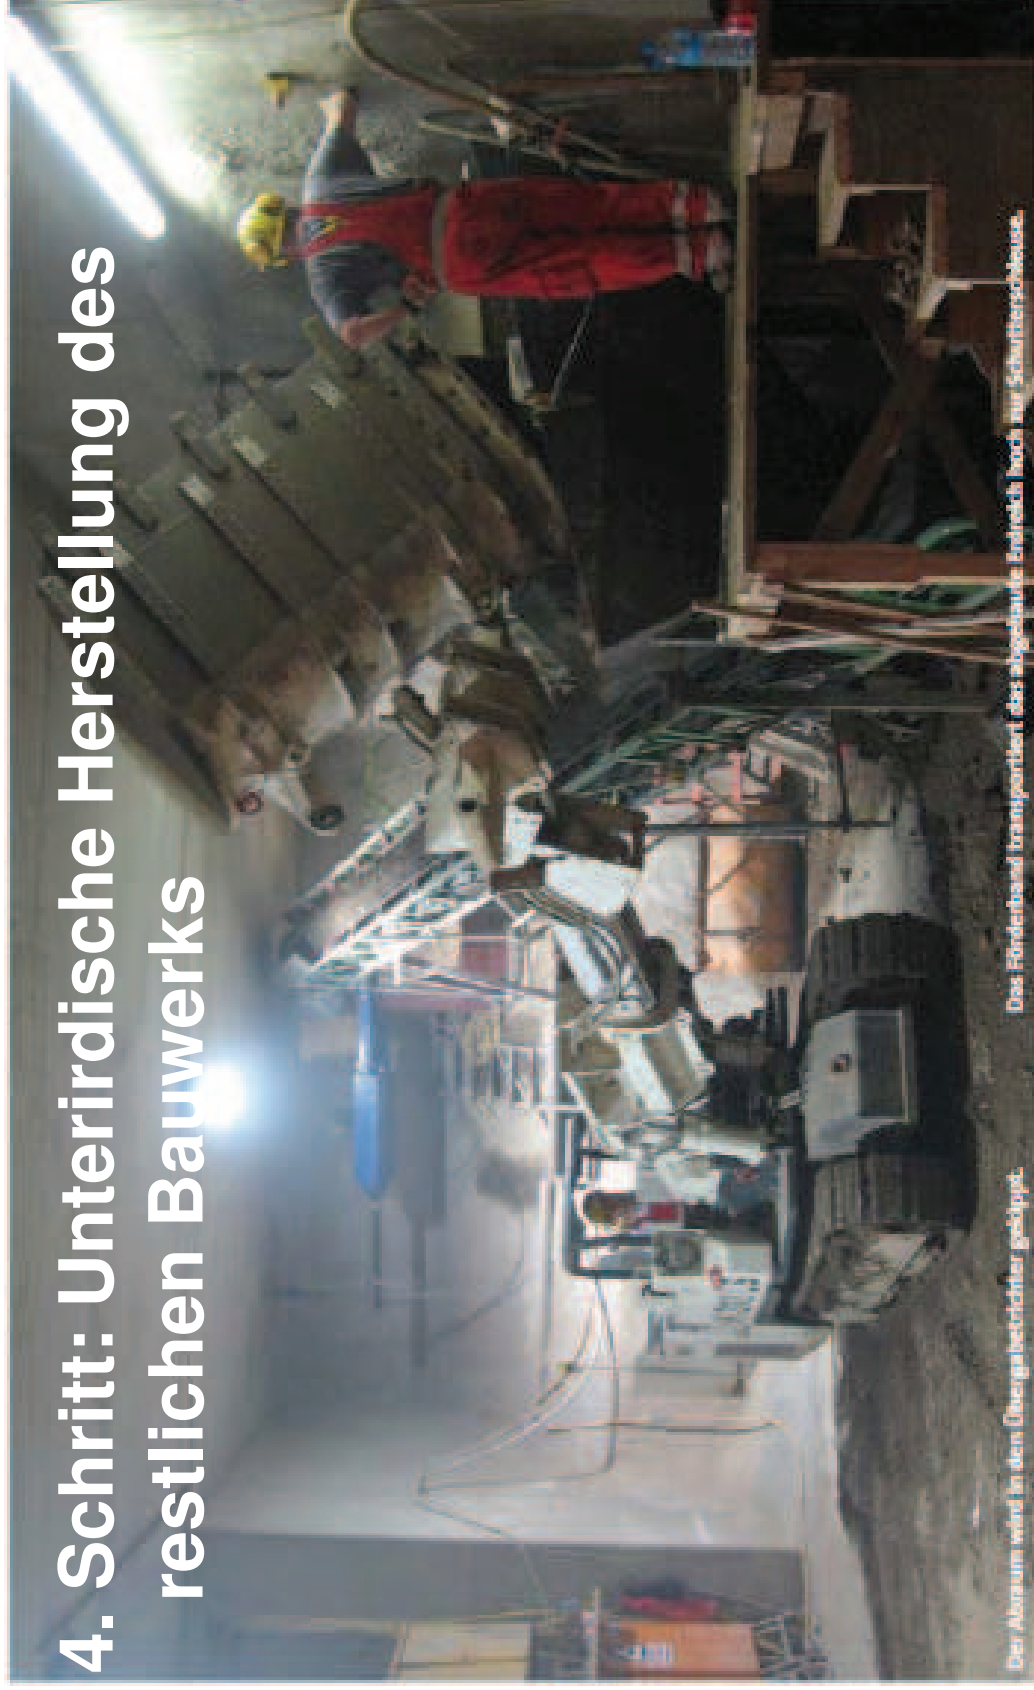
Herstellen des Bauwerks - IV

4. Schritt: Unterirdische Herstellung des restlichen Bauwerks

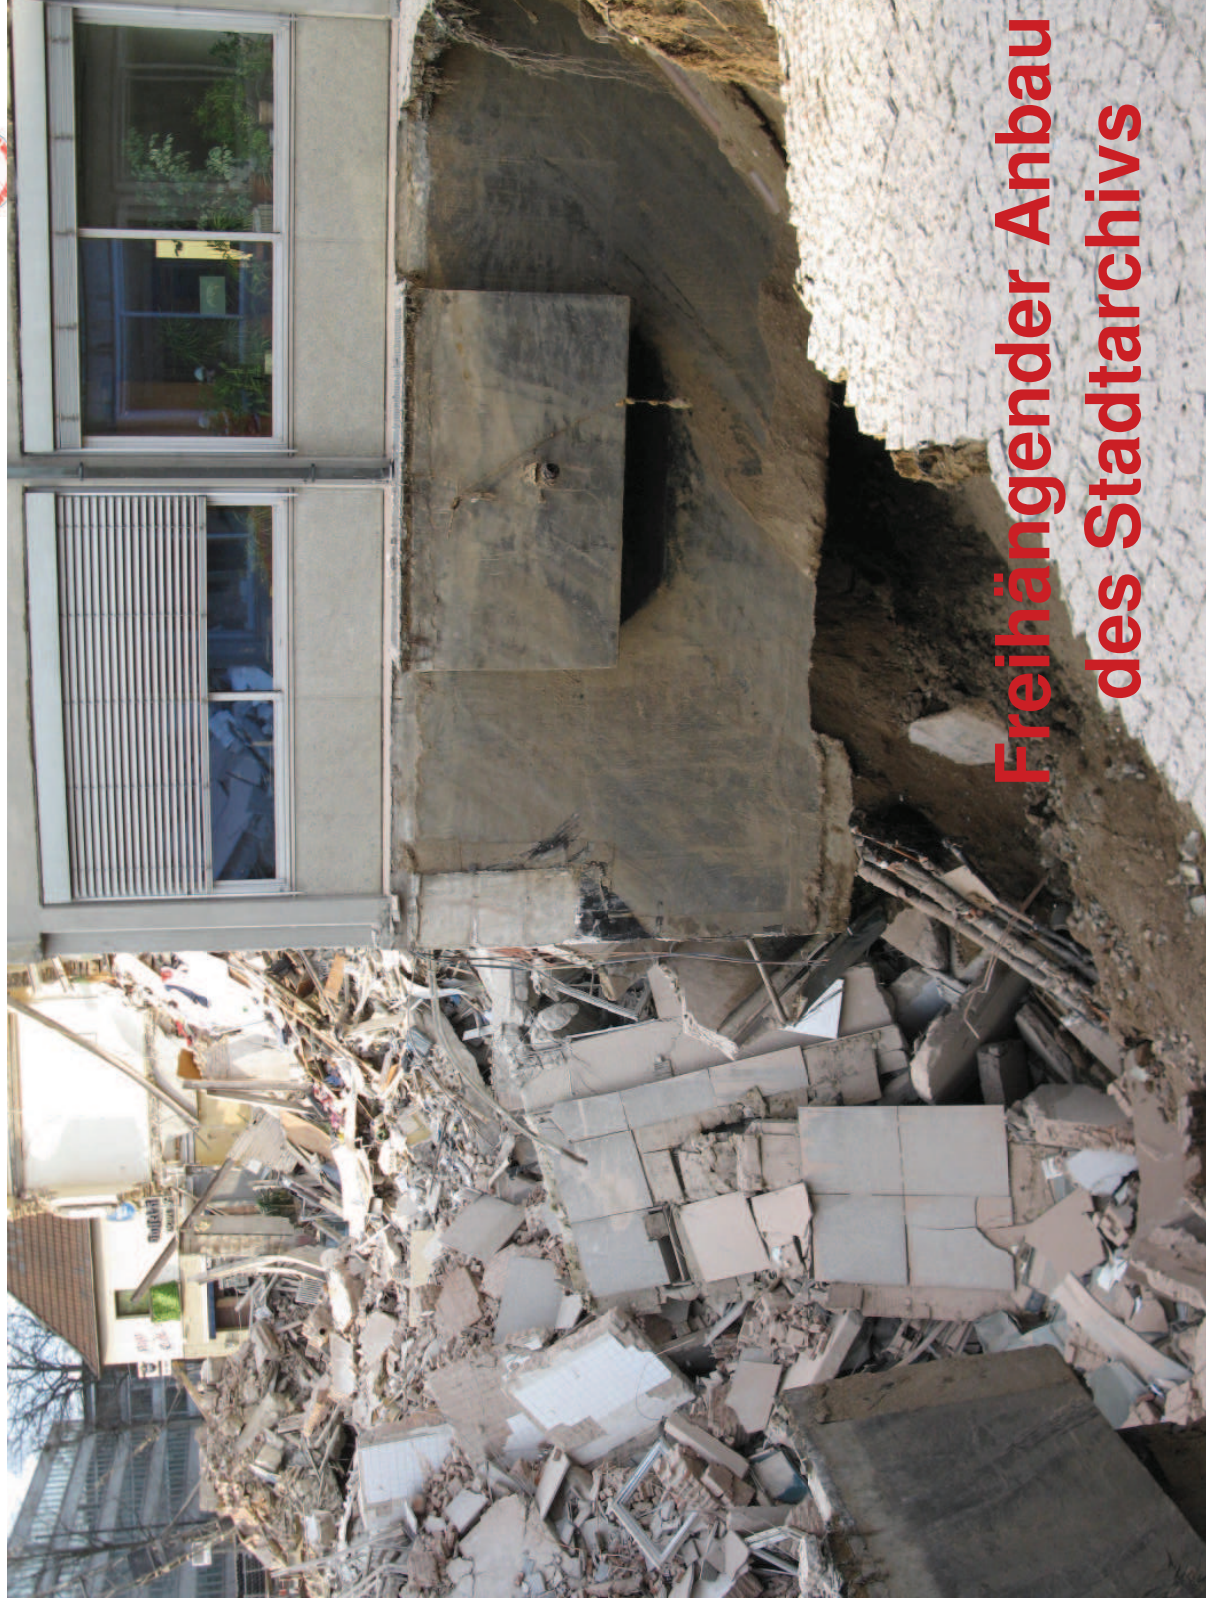
**Freihängender Anbau
des Stadtarchivs**

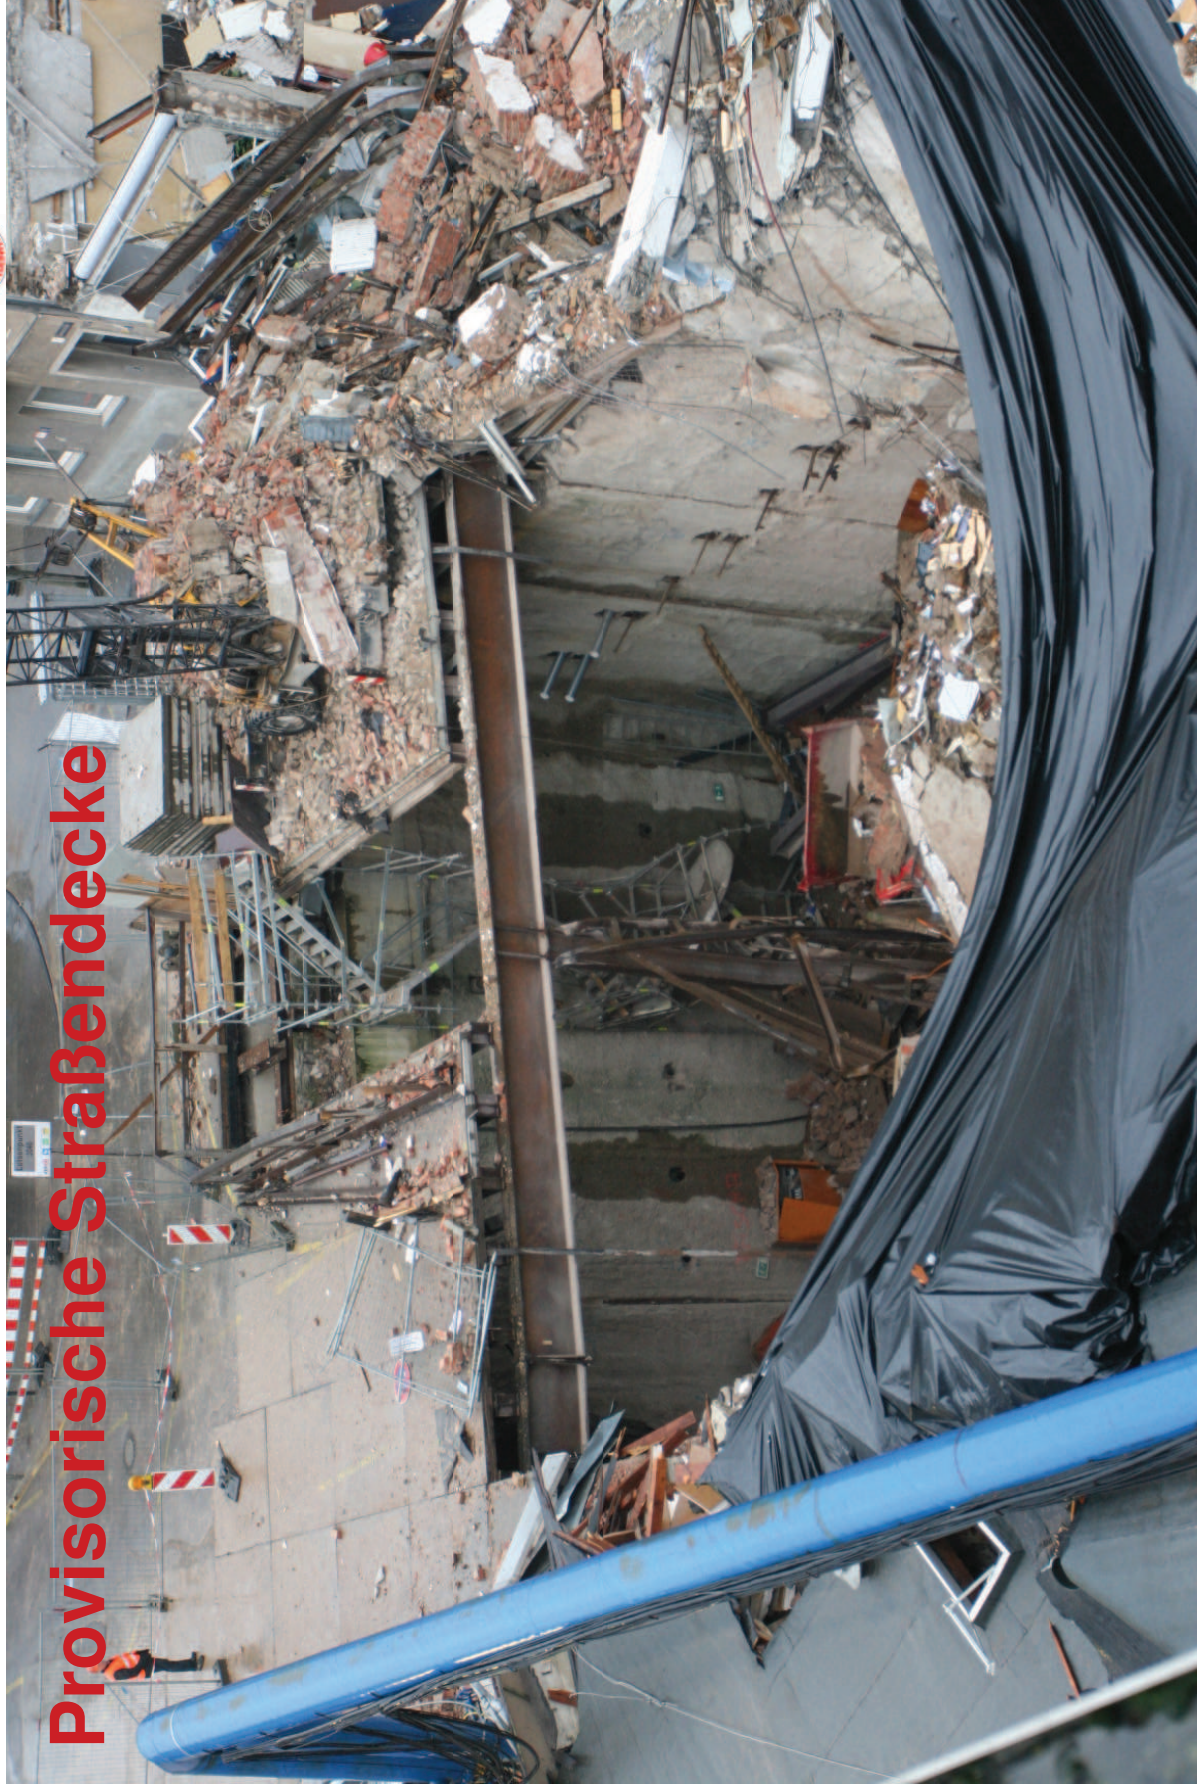
Provisorische Straßendecke

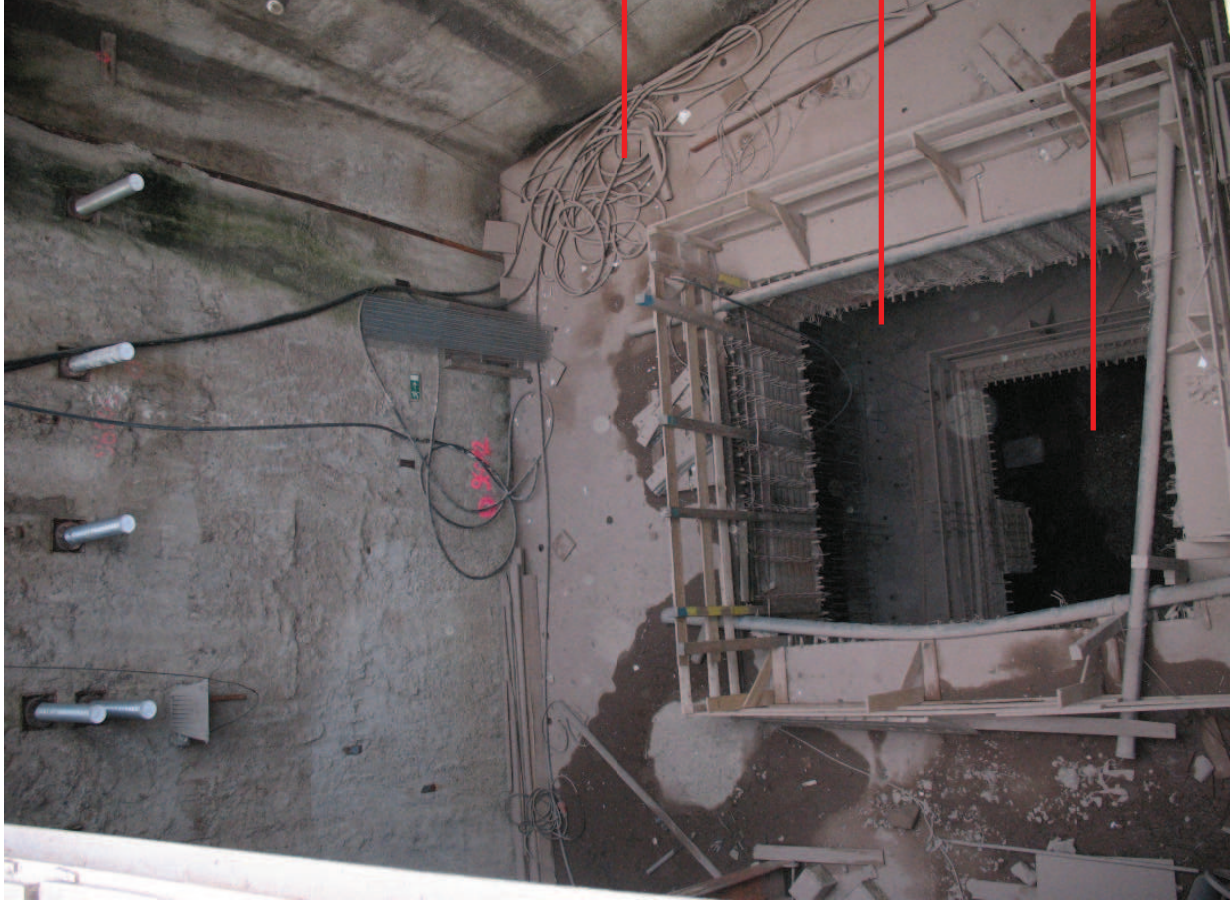
Bauwerksdecke

Zwischendecke

Sohle der U-Bahn
